Geotekniskt PM

Sammanställd inventering

Geoteknisk utredning vid Hamnområdet
Enköpings kommun

2026-03-26

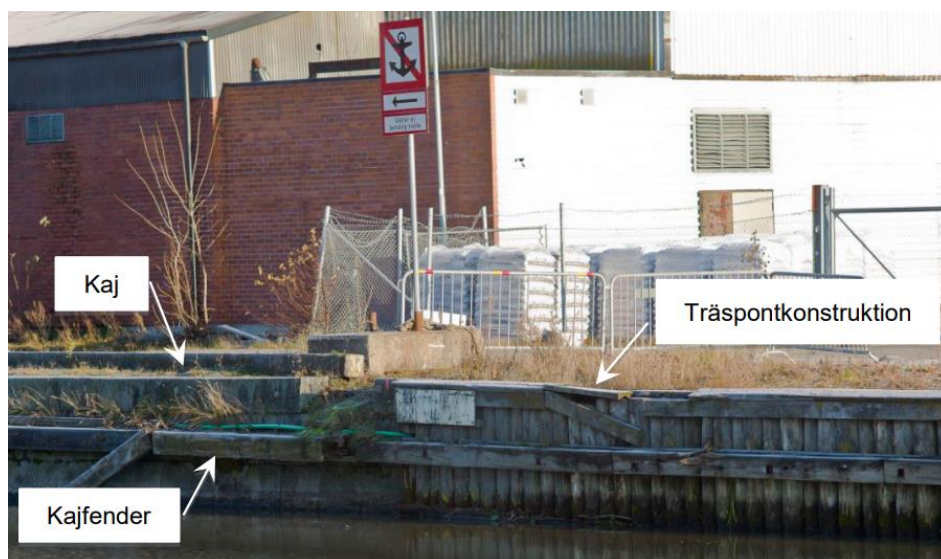
Kaj B består av en betongkaj på trärust och träpålar, ca. 158 m lång. Ca. 0,7 m in ifrån kajlivet finns en mur av fyllnadsmassor bestående av lera främst med höjd ca. 1,5 - 2,2 m. På insidan av kajen har kraftiga nivåskillnader uppstått i form av sättningar av ca. 2 m bakom kajliv. Pålar och rustbädd antas vara i bättre skick.

Kaj C består av en granitkaj på trärust och träpålar, ca. 15 m lång. Ca. 1,2 m in ifrån kajlivet finns en mur av fyllnadsmassor bestående av lera främst med höjd ca. 1,5 - 2,2 m. Kajen har något slitna träpålar samt rustbädd.

Provisorisk avspärrning uppfördes intill sponten, som bör kvarstå tills åtgärder vidtagits gällande ny stödkonstruktion, strandskoning eller likartad lösning. Temporära avstängningsanordningar har uppförts ca. 10 m parallellt om sponten, se fig. 16 och 17.

Figur 16. Träspontkonstruktionens anslutning vid Kaj B och C (Foto: PM Deformationer i träspontkonstruktion, Bjerking AB, daterad 2012-03-07).

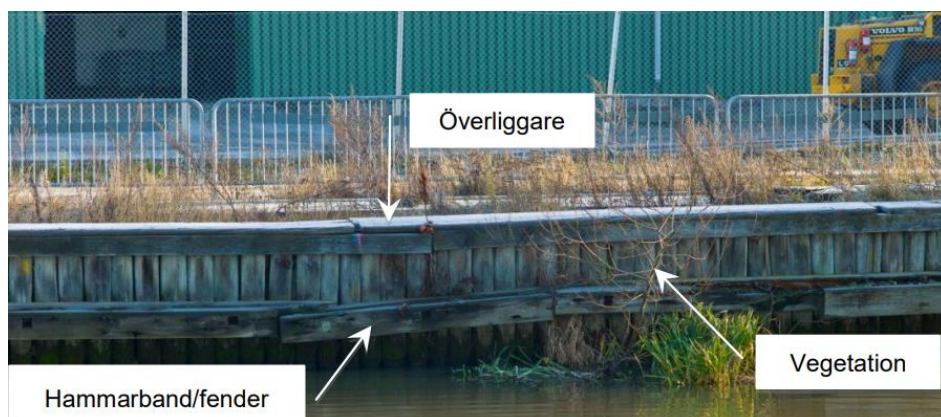
Träsponten längs kajen som påverkats är ca. 140 m och utgörs av runda träpålar med diameter ca. 0,20–0,25 m, samt 3 st. överliggare av trä ca. 0,30x0,05 m på utsida, insida och över påltopparna. Ca. 1 m under överkanten följer ett hammarband/fender av trä ca. 0,20x0,20 m.

Figur 17. Träspontkonstruktion vid Kaj D med rutten överliggare, träspont och hammarband/fender, samt vedartad vegetation (Foto: PM Deformationer i träspontkonstruktion, Bjerking AB, daterad 2012-03-07).

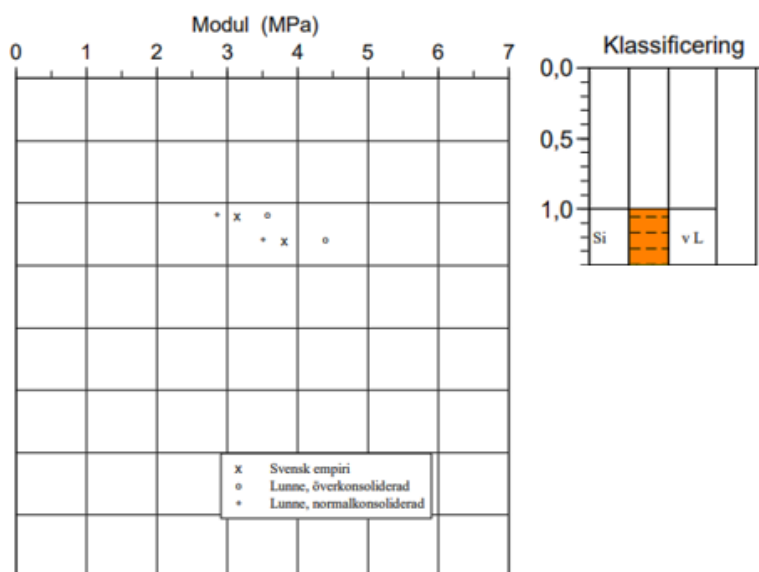
Plats Enköping
Borrhål 18S10014
Datum 20190514

Elasticitetsmodulen/kompressionsmodulen har för silt utvärderats via *Conrad* för punkt; 18S10014 inom projektområdet, som antyder att marken även har en lägre hållfasthet i detta markskikt på endast några få MPa, se fig. 21.

Figur 21. Utvärderad elasticitetsmodul i silt via "Conrad", enl. Sweco Civil AB.

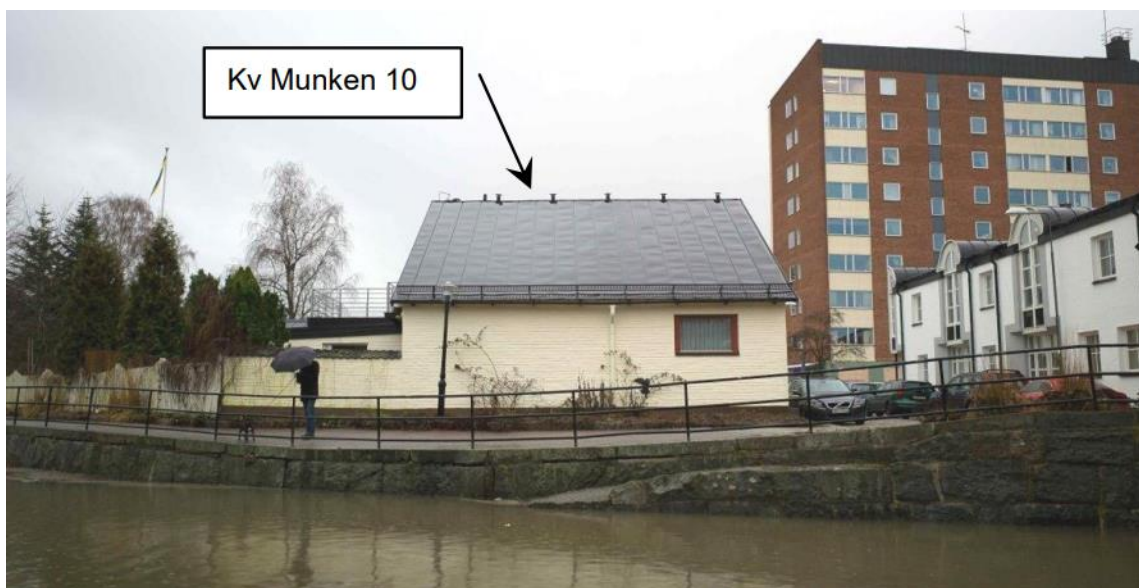
Sättningsproblematiken anses finnas över området i helhet, där sättningskänsligheten även antas storskalig. För mer exakta uppgifter bör en markundersökning utföras gällande detta.

Figur 26. Byggnaden *Kv Munken 10*, intill *Enköpingsån* (Foto: *PM Sättningar i byggnad*, Bjerking AB, daterad: 2012-02-29).

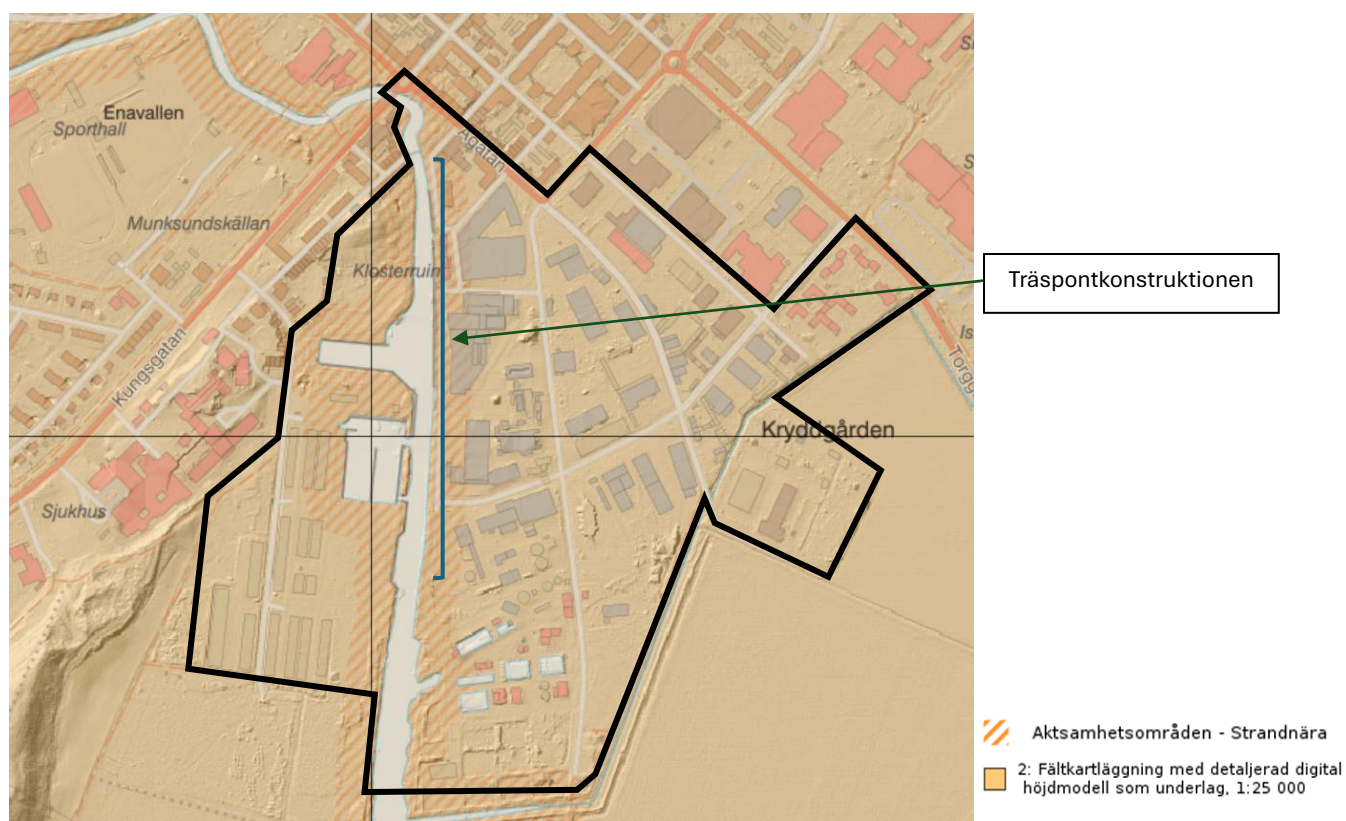
Att tillfälligt eller permanent lägga till vid kajen i området för träspontkonstruktionen (Kaj A) bör undvikas från vatten och land vid rådande förutsättningar, detta med hänsyn till instabilitet och risk för ras/skred vilket även kan tydas på fig. 27.

Figur 27. Skredkänslighet i projektområdet (Källa: SGU Kartvisaren; Förutsättningar för skred i finkornig jordart).

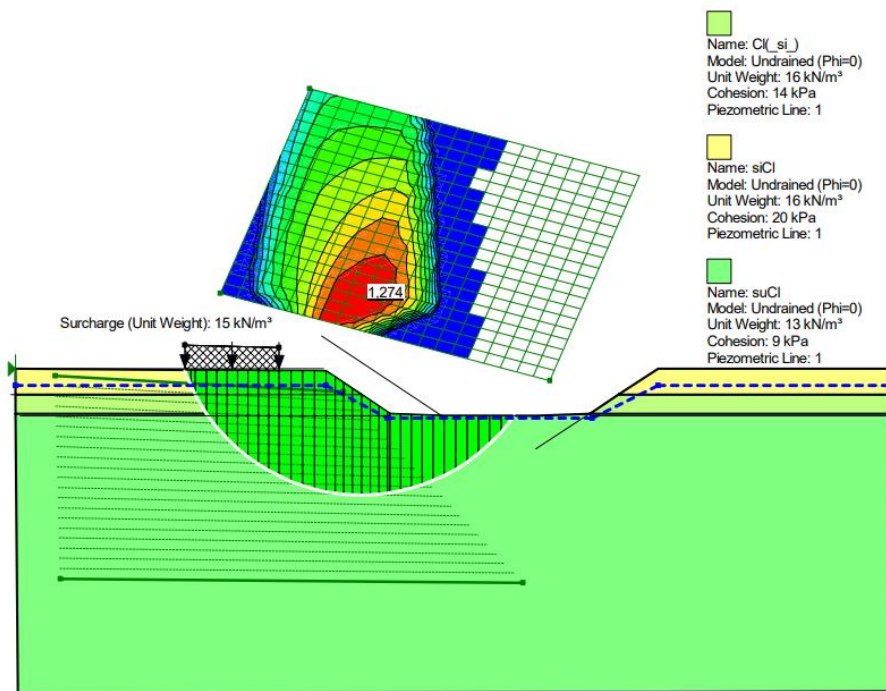
Släntstabiliteten på västra sidan om *Enköpingsån* är ogynnsam med värdet $F_c = 1,27$ påvisat genom beräkningsprogram "Slope" i fig. 28, vid lasttillägg av 15 kN/m^3 . En lägre säkerhetsfaktor ($< 1,0$) innebär att risken för skjuvning är större. Rekommenderad släntlutning för detta scenario är 1:1,5 dock eventuellt flackare. Om det vid stadsutvecklingen planeras anläggas permanenta slanter bör F_c -värdet 1,5 överstigas. För att erhålla detta värde krävs ett ökat säkerhetsavstånd mellan aktuellt släntrön och slänfot till minst ca. 10 m, enligt utredning inför mellanlagringsdammar av *Bjering Ingenjörbyrå AB*.

Figur 28. Säkerheten mot stabilitetsbrott är 1,27 vid lasttillägg på 15 kN/m³ för en planerad mottagningsgrop i samband med ett ledningsarbete genom styrd borrhning (Sweco Civil AB).

Släntlutning för tillfällig schakt i den lösare leran kan till ca. 2 m djup genomföras med släntlutning 1:1 utan extra åtgärder, medan permanenta schakter av slänter kan utföras i släntlutning 1:2 eller flackare, i stabilitets- och erosionssyfte. Vid djupare schakt krävs dock flackare släntlutning, vilket rekommenderas att utredas vidare av geotekniker inför det aktuella arbetet för att minimera risker. Lättare fordon rekommenderas generellt vid markarbeten i området. Schaktmassor bör inte placeras närmre än ca. 5 m ifrån schaktkanten, vid de rådande förhållandena i området.

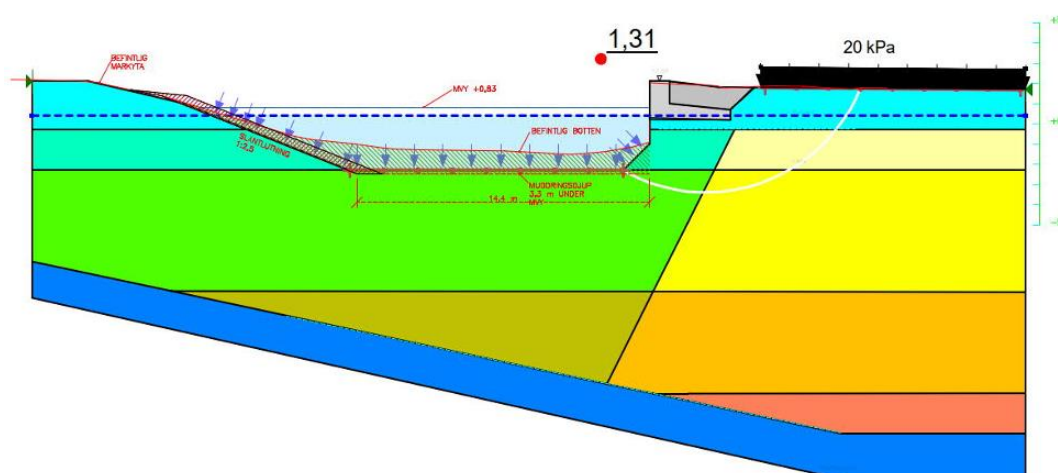
Figur 29. Säkerheten mot stabilitetsbrott är 1,31 vid lasttillägg på 20 kPa efter utförd muddring i kajområdet (WSP Bro & Vattenbyggnad).

Stabiliteten efter utförd muddringsarbete i kajområdet har uppskattats enl. fig. 29, vilket anger värdet $F_c=1,31$. Säkerhetsfaktorn har dock minskat med ca 10% ifrån de befintliga förhållandena och anses vara låg. Dock har inte befintliga konstruktioner i marken medräknats vid utredningen som medför en gynnsam effekt. Med detta resultat rekommenderas avlastning utföras bakom kajen.
