Statusutlåtande	
	Datum 2019-10-24	Vårt uppdragsnummer 19255
	Revideringsdatum	Sida 1 (5)
Vår kontaktperson Ingemar Källebrink, Uppdragsansvarig	Direkttelefon 010-161 10 25	E-post ingemar.kallebrink@btb.se

Enköpings gamla simhall

BTB har på uppdrag av Enköpings kommun undersökt tekniskt skick av byggnadens stomme och klimatskal, samt viss historik på simhallen belägen på Torggatan 2A. Utlåtandet omfattar simhallsdelen. Simhallen byggdes 1975 och har i över 20 år haft gradvis ökande problem med nedbrytning av betong och armering runt framförallt 25-metersbassängen och hoppbassängen. I dag är skicket på betongen så dåligt att konstruktionen har säkerhetsstämpats och besiktats en gång i månaden. Eftersom bassängerna sedan tidigare redan är utdömda och står under uppsikt till simhallen tas ur bruk har skadorna på dessa bara beskrivits översiktligt.

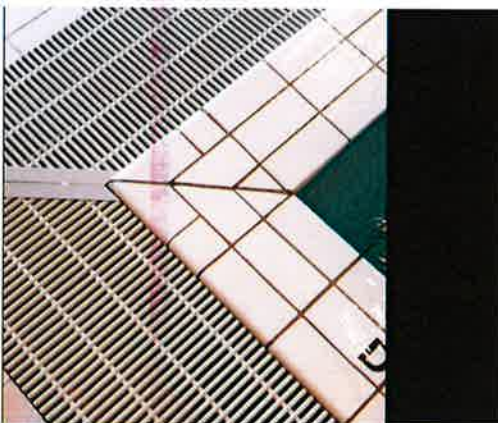
En tydlig sättningsskada syns i det ena hörnet av hoppbassängen, där vattennivån rinner över kanten. Kan i princip bara bero på att pålen eller något annat i undergrunden gett vika.

Sättning i hoppbassängens hörn

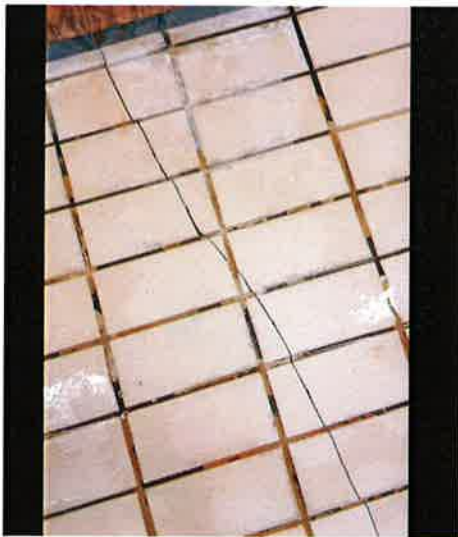
Spricka i golvet av okänd orsak
