Bilaga 1 – Potentiellt förorenade områden

1. Samtliga EBH-objekt

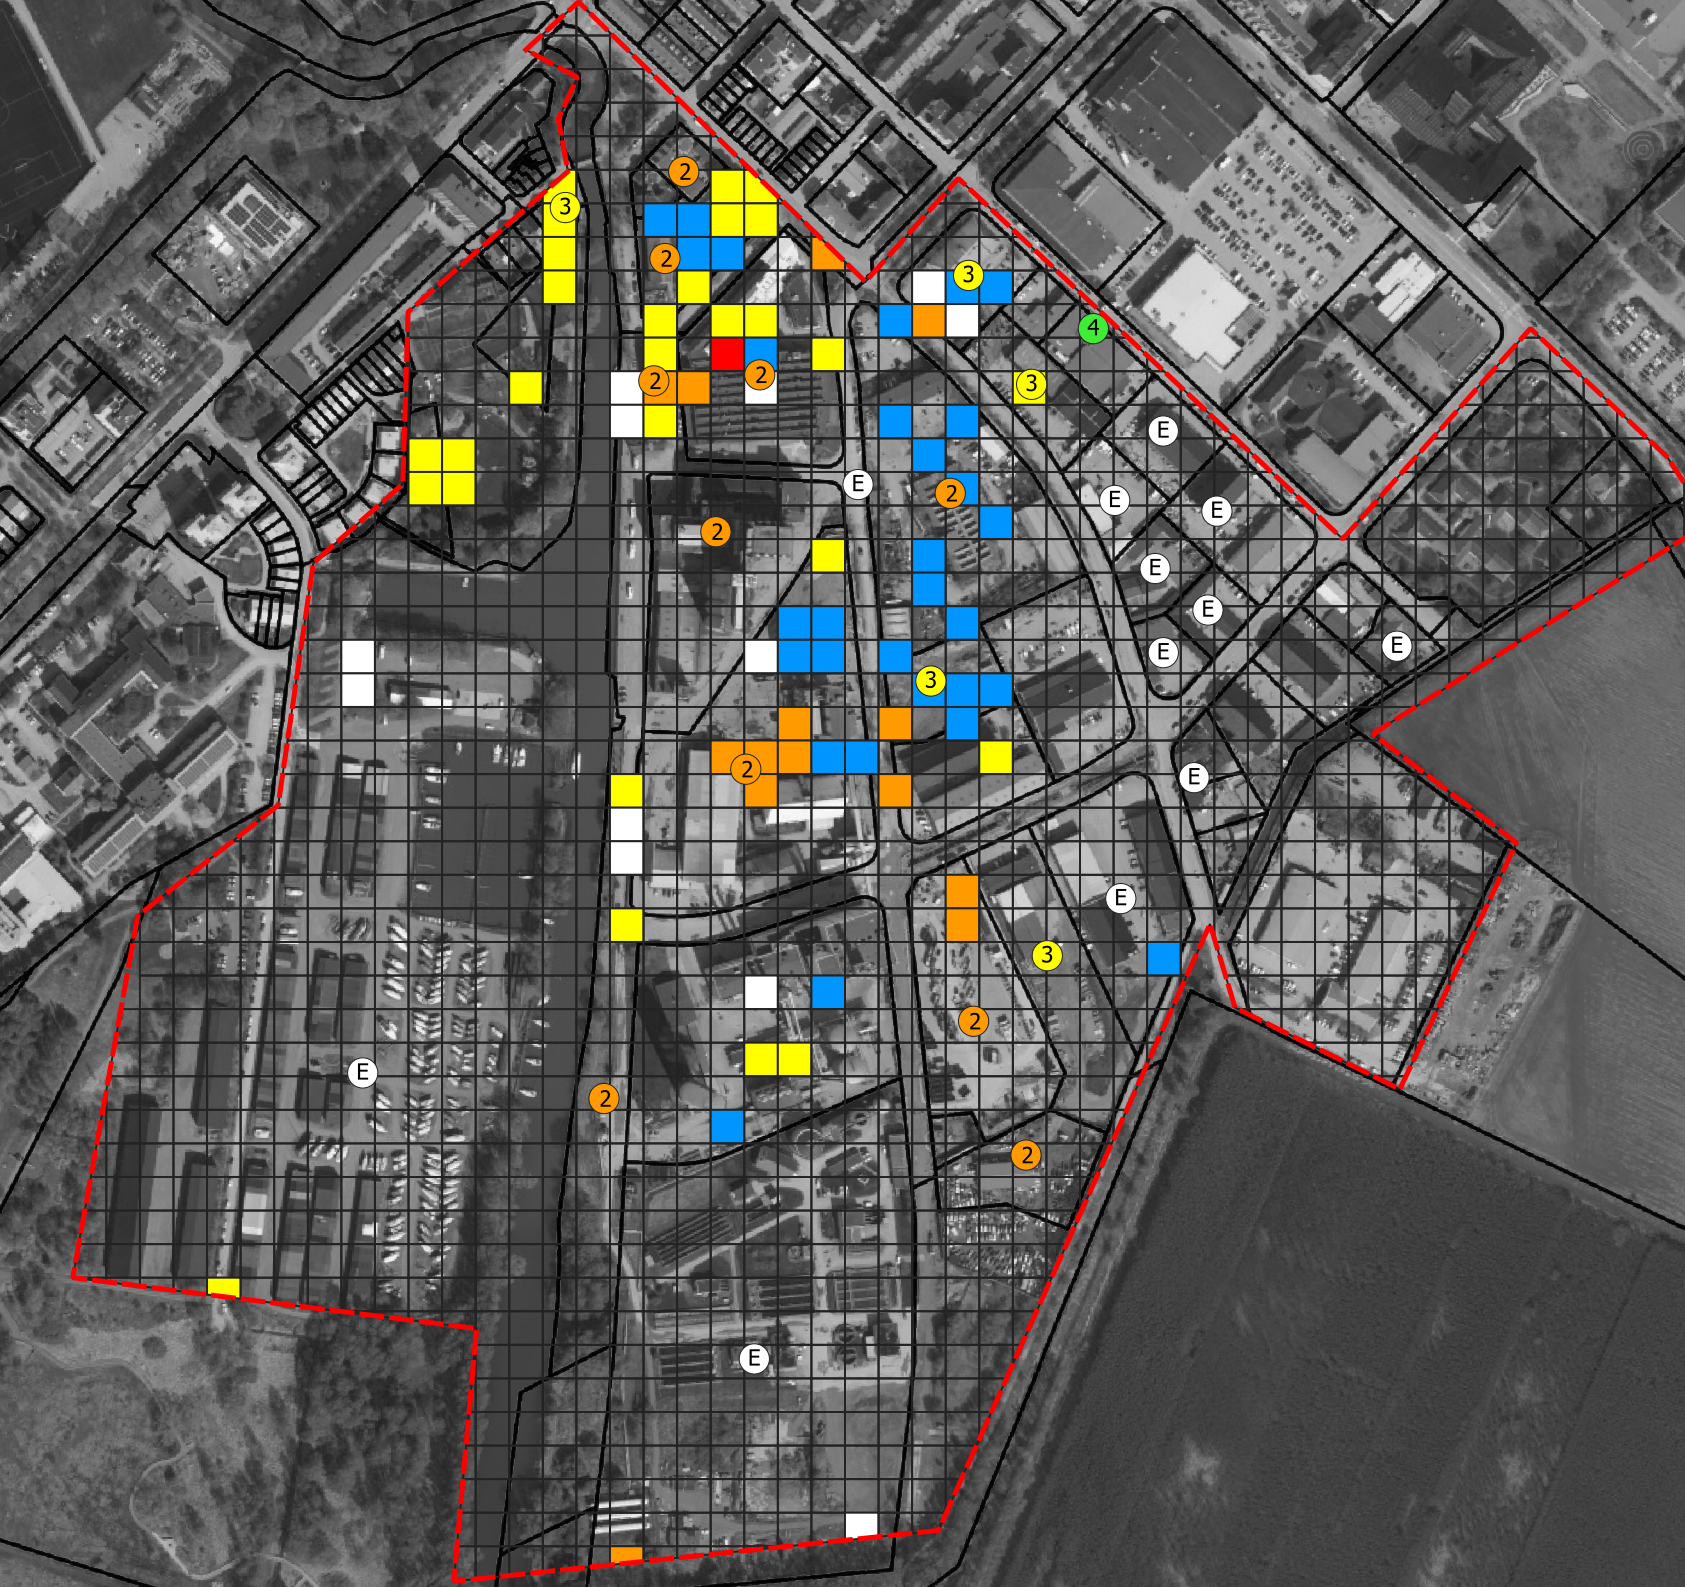
Fastighet	Halter >FA	Halter >MKM<FA	Halter >KM<MKM
Centrum 2:1, 2:3, 2:8, 2:7	-	-	Cu, Hg, Pb och Zn
Centrum 2:9	-	-	-
Munksundet 26:5, 26:4	-	-	PAH-H, Sb, Ba, Cu, Pb och Zn
Munksundet 24:28	-	-	Pb
Munksundet 24:25	-	-	Co
Kryddgården 2:1	Zn	Cu	Pb, Hg, As
Kryddgården 13:14	-	Alifater, aromater, Br, Cu, PCB	As, Hg
Kryddgården 5:13	-	PAH-M, PAH-H, trikloreten	Aromater, As, Ba, Cu och Pb

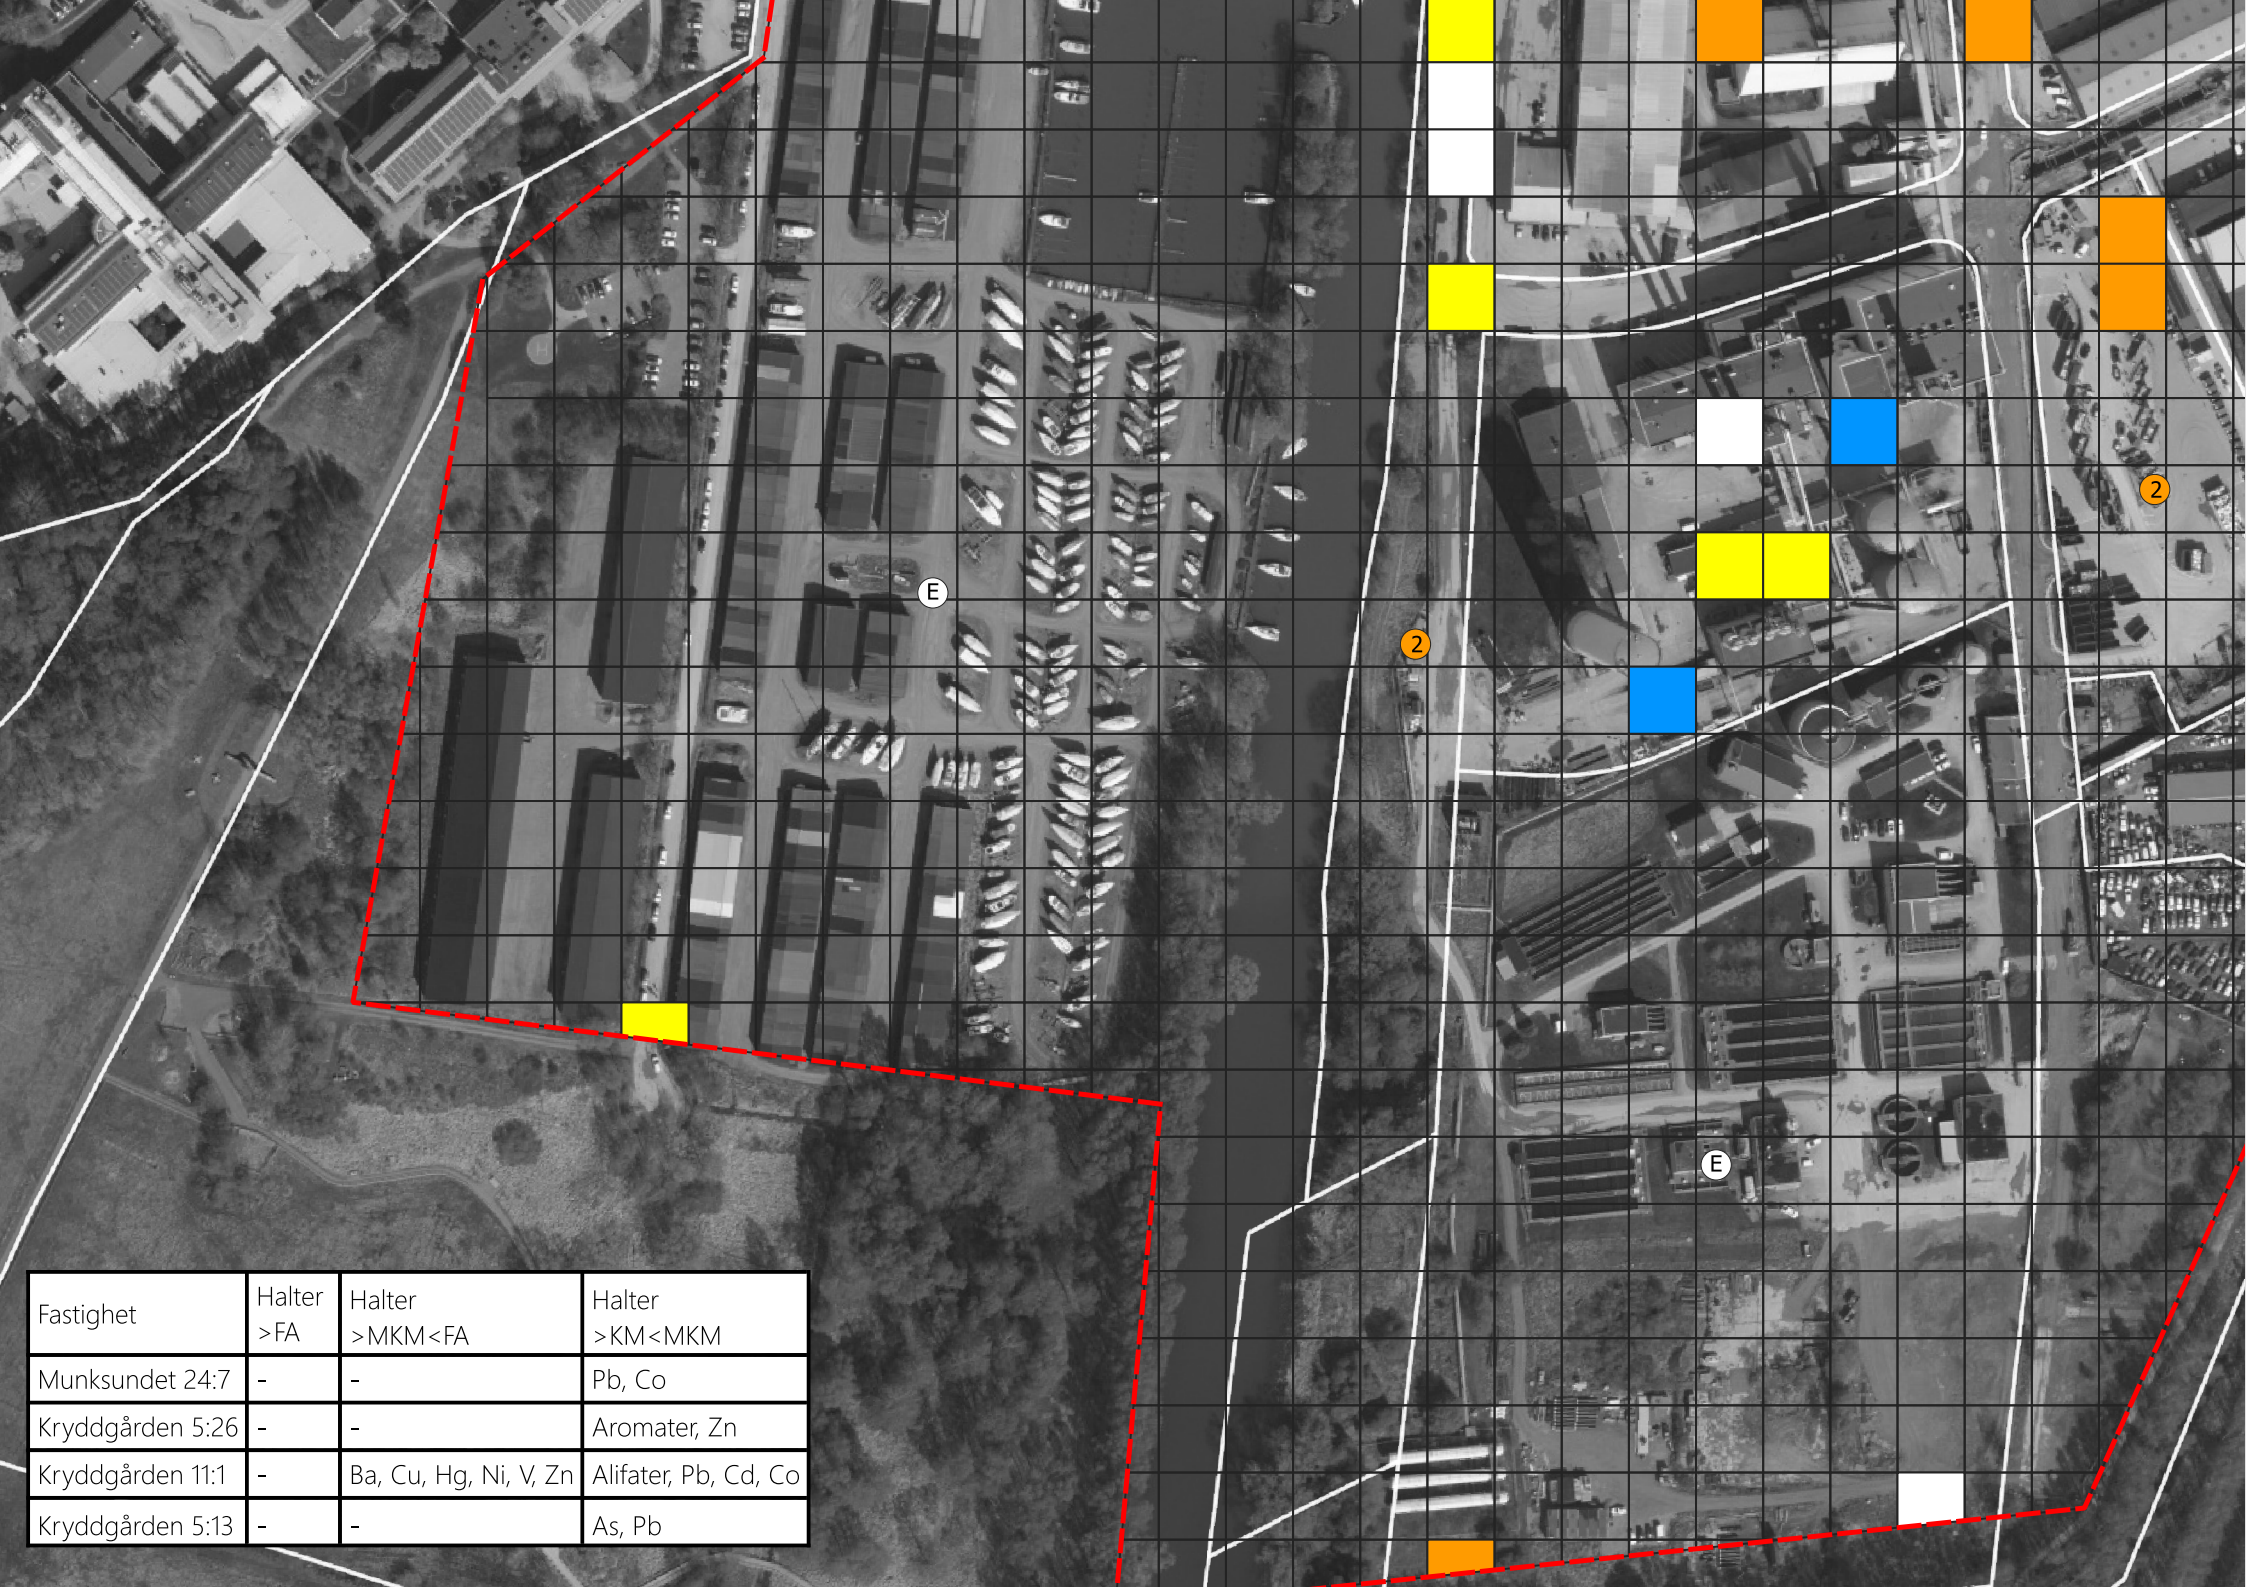
Fastighet	Halter >FA	Halter >MKM<FA	Halter >KM<MKM
Munksundet 24:7	-	-	Pb, Co
Kryddgården 5:26	-	-	Aromater, Zn
Kryddgården 11:1	-	Ba, Cu, Hg, Ni, V, Zn	Alifater, Pb, Cd, Co
Kryddgården 5:13	-	-	As, Pb

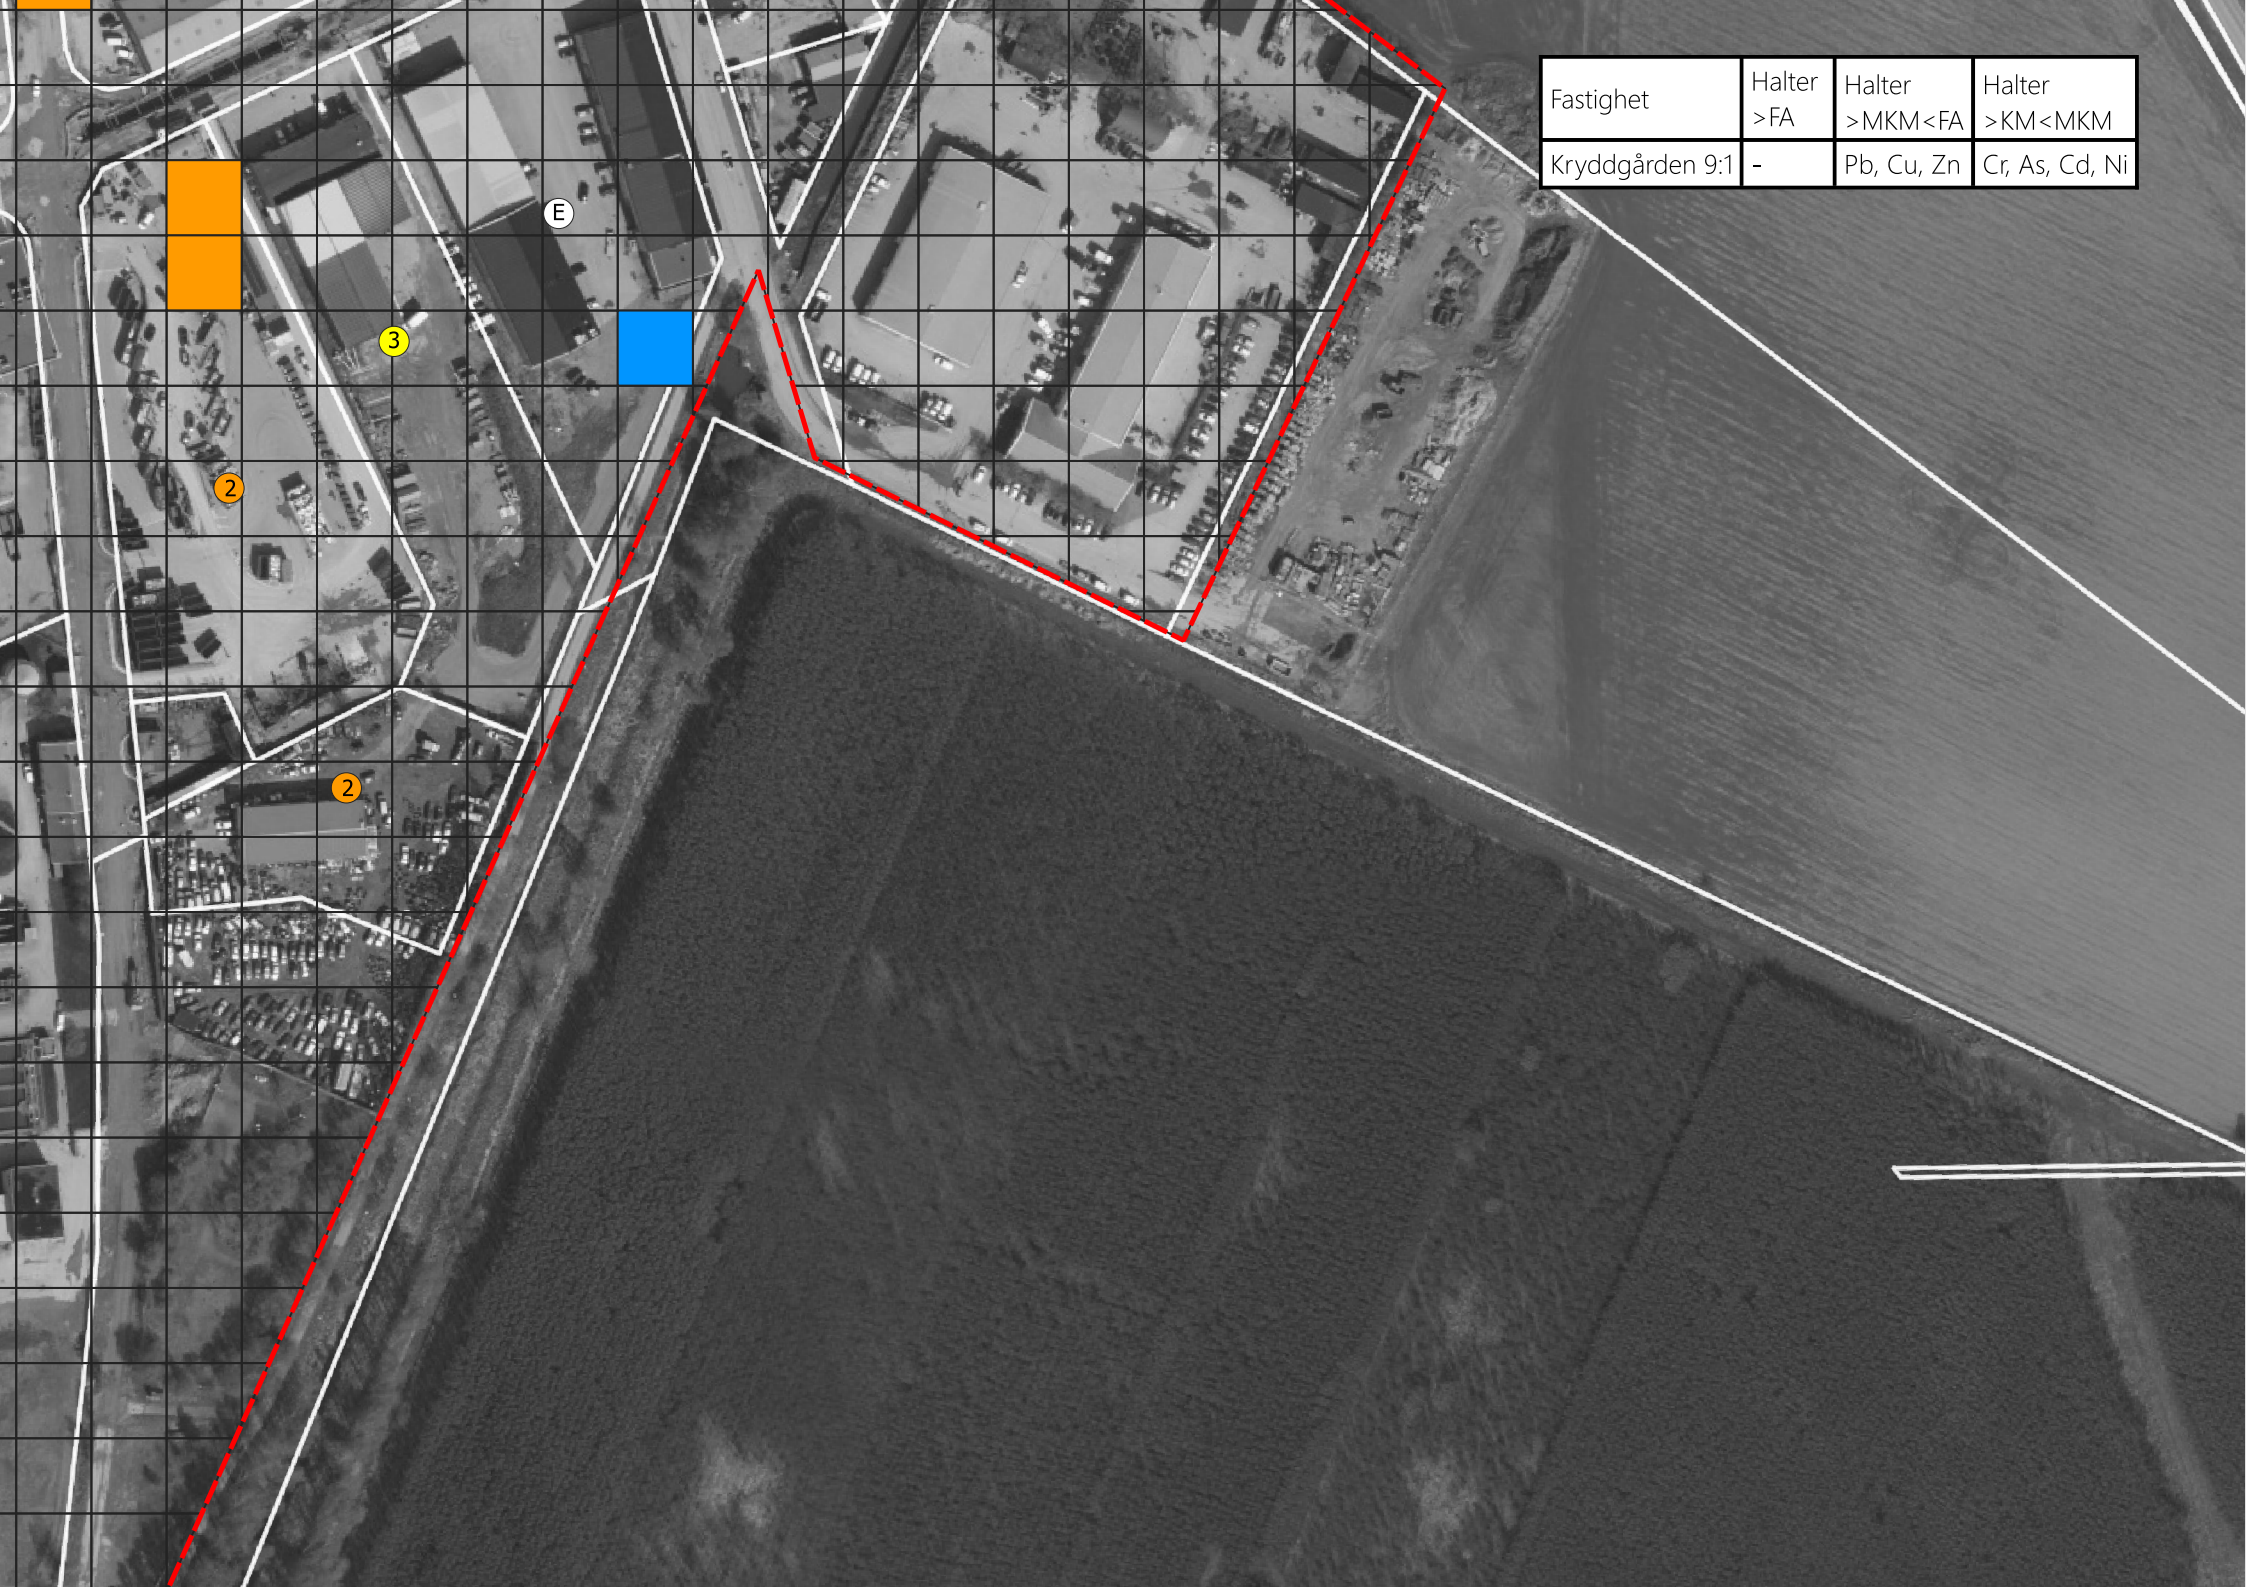
Fastighet	Halter >FA	Halter >MKM<FA	Halter >KM<MKM
Kryddgården 9:1	-	Pb, Cu, Zn	Cr, As, Cd, Ni
