Trafikutredning Korsängsskolan

Sammanfattning

Denna trafikutredning syftar till att peka ut brister kring Korsängsskolan samt finna vilka tänkbara åtgärder som kan genomföras ur trafiksynpunkt. Trafikutredningen utgår från perspektiven trafiksäkerhet, framkomlighet, beteende och trygghet. Utvärderingsgrunder för trafikutredningen har varit:

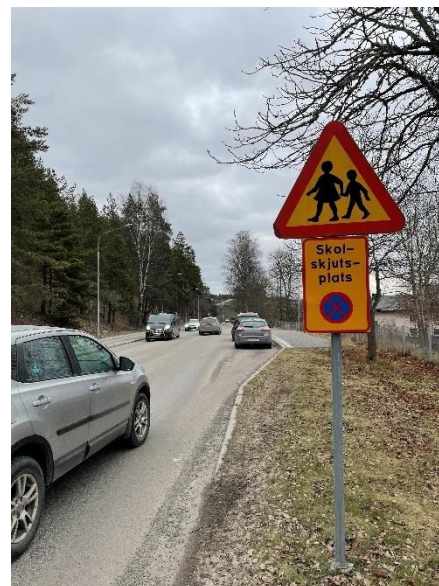
Figur 4 Skolbusshållplatsen på Stockholmsvägen

På Stockholmsvägen finns utmaningar med att vårdnadshavare hämtar och lämnar barn vid den ca 25 meter långa skolbusshållplatsen. Under observationstillfället syntes flera fall där vårdnadshavare parkerat på skolbusshållplatsen för att följa sina barn. När skolbusshållplatsfickan var full parkerade bilister i terrängen, något som bidragit till synligt slitage av gräsytan (se Figur 5).

Hämtning och lämning av barn på skolbusshållplatsen upplevs ske relativt okontrollerat. Då Stockholmsvägens körbana ligger precis intill är marginalerna små. Dörruppslag sker i snabba rörelser, barn rör sig nära vägen och intensiva trafikmängder längs Stockholmsvägen gäller både morgon och eftermiddagsrusning. Platsen är inte utformad för hämtning/lämning med personbil utan endast buss. Det finns även risk att skolbusshållplatsen inte hålls tillgänglig när skolbussen kommer, då personbilar står där trots tydlig skyltning.

Dagens beteende att hämta/ lämna eller i värsta fall parkera på den utpekade skolbusshållplatsen är något som är svårförändrat. Istället för att förbjuda beteendet finns det fördelar med att förändra platsens förutsättningar för att öka säkerheten, tryggheten och framkomligheten, framförallt för skolbussen.

Förslaget är att förbättra för hämta/lämna situationen genom en så kallad "kiss and fly-zon". Detta innebär att vårdnadshavare kan lämna intill skolan utan att parkera och följa barnet, utan istället lämna av barnen som då får gå den sista biten själv. Den så kallade "kiss and fly-zonen" kan anläggas framför skolbusstifan, något som innebär hårdgörande av gräsytan fram till trädallén. Åtgärden innebär återplanteringen av två alléträd (på annan plats). Hänsyn till trädens skyddszon och droppzon om 4 meter behöver omhändertas i detaljprojekteringen.

Nuvarande skyltning för skolbusshållplatsen är något otydlig och svår att övervaka, skyltningen bör därför förändras i samband med förändringarna som tidigare beskrivits.

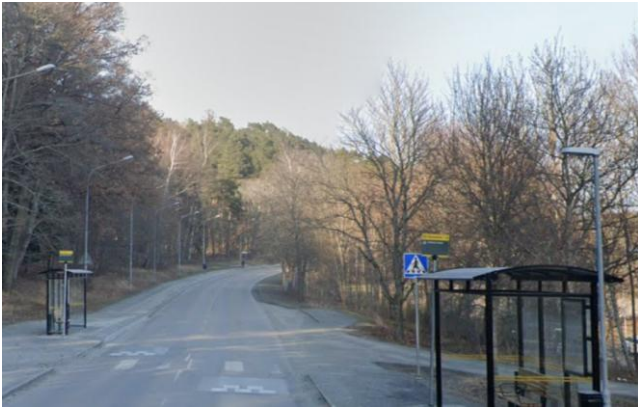
Figur 7 Busshållplats Nyborgsskolan

Vid busshållplatsen Nyborgsskolan finns även en gammal bussficka som används som hämta/lämna plats. Här sker hämtning och lämning mycket mer systematiskt än vid skolbusshållplatsen och utan konkurrens med skolbussen.

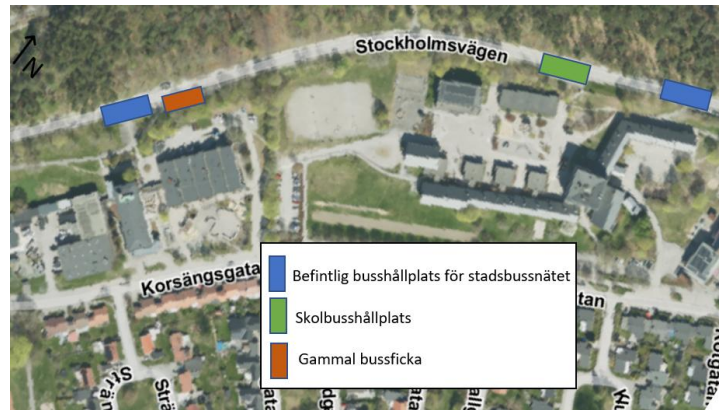
Figur 6 Karta befintliga förutsättningar längst Stockholmsvägen

I samband med hastighetsomläggning av Stockholmsvägen har hastigheter varit svårbedömda under utredningsperioden. Hastighetsgränsen på Stockholmsvägen har sänkts från 50 km/tim till 40 km/tim. Hastighetdämpande åtgärder tillkom i samband med införandet av det nya busslinenätet. För höga hastigheter är inte en utmaning längs Stockholmsvägen.

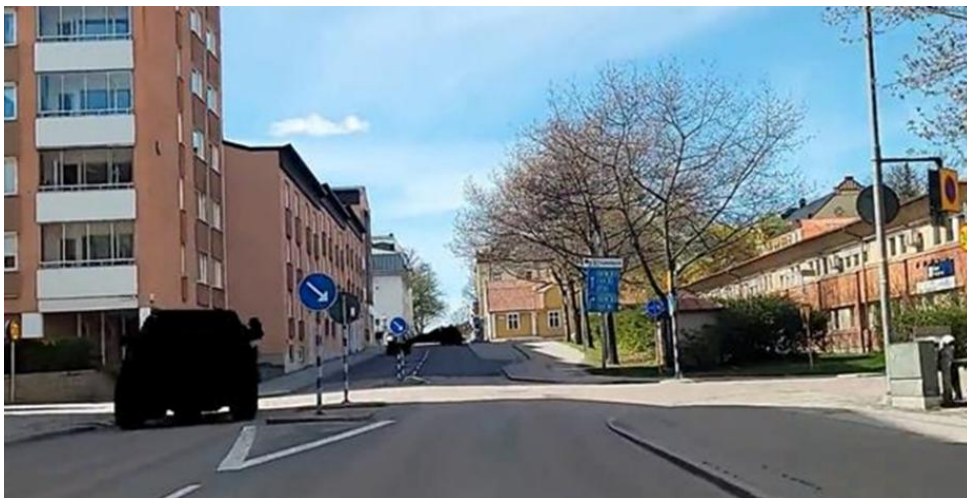
Figur 8 Passager på Tullgatan

Längs Tullgatan rör sig stora mängder trafik dagligen. Tullgatan är en gata som flera barn passerar för att ta sig till Korsängsskolan. I Tullgatans korsning mellan Eriksgatan och Korsängsgatan finns idag två passager. Passagerna saknar barnperspektivet och kan uppfattas som otydliga (exempelvis vem är det som har väjningsplikt). Det finns ett övergångsställe uppe vid cirkulationsplatsen vid Kungsgatan, något som är en omväg om gående från centrum vill korsa över ett övergångsställe.

Då Tullgatan lutar finns det risk att hastigheten är något högre i nedförsbacken än i uppförsbacken.

För att kunna skapa säkra passager på Tullgatan behöver farthinder i samband med passager skapas. Det finns anledning att ha en passage över Tullgatan istället för dagens två, som dessutom är bristande. Utmaningar med detta är att farthinder på Tullgatan skapar stora vibrationer och dessutom buller, något som hade påverkat inomhusmiljön för närliggande fastigheter. Denna fråga har utretts tidigare och det finns i stort sett en färdig projektering för något som heter Actibump.

Actibump är ett aktivt farthinder. Det är ett robust system som ökar trafiksäkerheten och tillgängligheten samtidigt som det minskar buller och utsläpp. Actibump lämnar plan väg för den som kör på eller under hastighetsgränsen. Projektet på Tullgatan har för tillfället pausats i väntan på ekonomiska medel. Det finns möjlighet till statlig medfinansiering för projektet. Det finns några mindre utredningspunkter kvar för projekteringen och de är framförallt inom VA. Om projektet plockas upp igen krävs nära samarbete med VA-verksamheten.

I projekteringen för Actibump ingår utöver fartguppet en gång- och cykelbana längs med Tullgatan, anpassad för gång och cykel över Tullgatan och cykelbana på Eriksgatan.

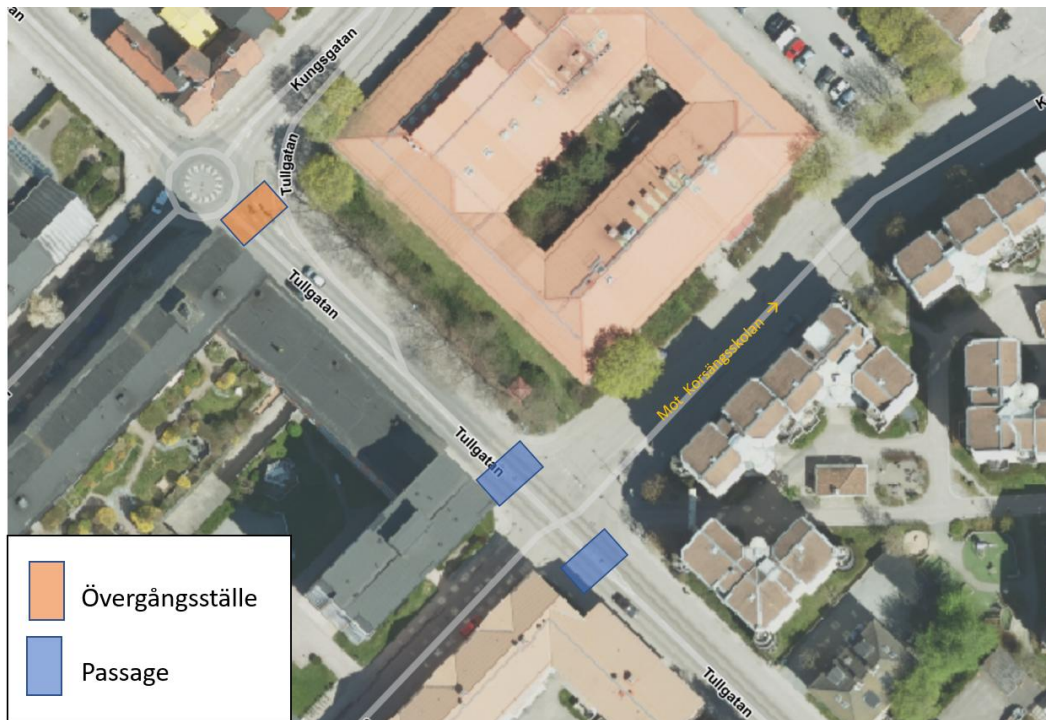
Figur 9 Karta befintliga förutsättningar längst Tullgatan

Tullgatan är en väg som har ett relativt stort trafikflöde. Ågatan är utformad som en ringled med syfte att leda trafik runt stadskärnan. Viss tung trafik förekommer därför, framförallt då vägen trafikeras med busstrafik. Andel tung trafik ligger på ungefär 6,5 %.

Typ av mätning	Trafikmätning 2022/11	Trafikmätning 2023/10
ÅDT	8926	11 284
V85	27 km/tim	35 km/tim
